### **Session N°1 “ Analyse de défaillance des composants de puissance (Si, SiC, GaN) ”**

### **Session N°2 « Analyse de défaillance des circuits intégrés VLSI »**

### Session N°3 “ Packaging, PCB et Assemblages”

### Session N°4 “ Analyses de défaillance de composants passifs”

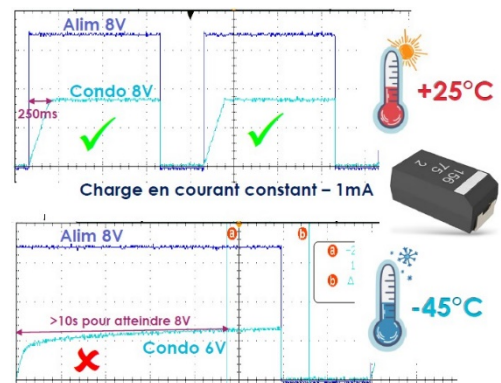
A basse température des temps de charge de 10 à 100 fois plus longs que l'attendu ont été détectés sur certains condensateurs tantale polymère. Ce défaut peut passer inaperçu en fonction de l'utilisation mais dans certains cas être rédhibitoires en générant une panne, comme l'illustre le schéma.

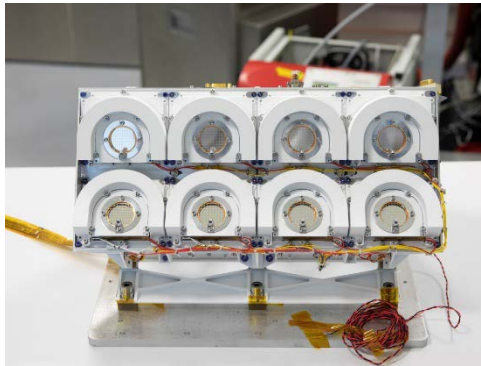
L'équipement composé d'un ensemble de détecteurs de particules alpha permettra d'étudier le Radon, traceur idéal du dégazage lunaire et des gaz présents à la surface formant l'exosphère lunaire. Les détecteurs, des photodiodes PIN en silicium, sont recouverts d'une couche mince en aluminium de 300nm permettant de laisser passer les particules alpha tout en réfléchissant la lumière du Soleil. Des tests menés à l'IRAP ont cependant montré des défaillances de cette couche qui n'assurait pas cette herméticité à la lumière.

Le laboratoire d'expertise du CNES, avec l'aide de ses partenaires THALES et ELEMCA, a apporté un support à l'IRAP et au fabricant des détecteurs. Après avoir mis en évidence la défaillance par des analyses optoélectroniques (courbes IV, LBIV), différentes analyses (optique, MEB, FIB, SIMS) nous ont permis de caractériser la couche mince en aluminium et ses défauts.
